La démolition de l'Abattoir

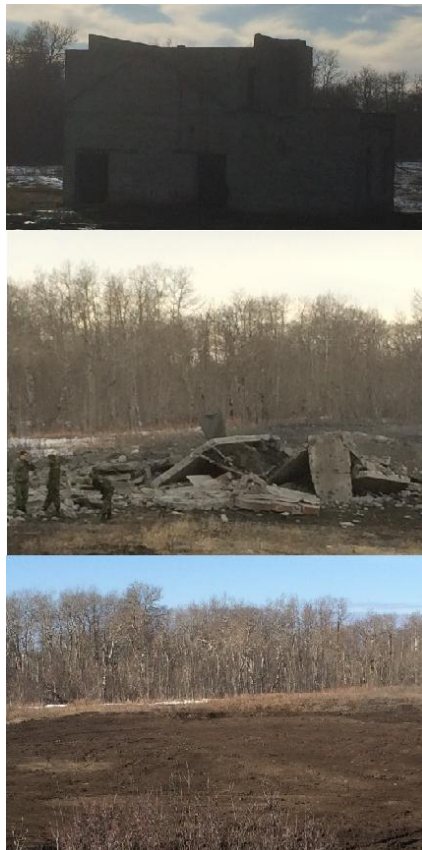
L'Abattoir : avant, après l'explosion et après l'assainissement du site

Le 13 mars était le jour de la démolition. La troupe s'est rendue sur le site tôt le matin pour profiter pleinement des heures de travail disponibles. Deux équipes ont commencé à préparer les explosifs qui seraient installés par une troisième équipe. Des membres de la troupe ont également calculé le temps de marche nécessaire pour se rendre à la zone de sécurité et ont remplis les trous à forage avec du C4. Lorsque le cmdt U et le cmdt Cie sont arrivés, tous les explosifs étaient en place et les trous de forage bouchés. L'équipe reliait les câbles au circuit de mise à feu complexe. Elle s'est ensuite rendue dans la zone de sécurité, pendant que l'équipe de mise à feu se préparait à démolir l'édifice. L'explosion a engendré un énorme nuage de poussière et de débris et a été entendue jusqu'à la BFC Wainwright, à 35 km de là. Après avoir obtenu le feu vert de l'O Sécur Tir, les membres de la troupe sont retournés sur le site pour admirer leur travail. Ils ont pu confirmer que 460 blocs de C4 étaient suffisants pour réduire l'Abattoir en une montagne de gravats.

Bien que la majorité des membres de la troupe soit retournée à Edmonton le 14 mars, le QG de la troupe et une petite équipe sont restés derrière pour procéder à l'assainissement du site, avec l'appui de la Troupe d'équipement lourd du 1 RGC. Les conducteurs d'équipement lourd ont tôt fait de dégager ce qui restait de l'Abattoir, transportant des douzaines de chargements de débris dans des camions à benne. Le jeudi 19 mars, il ne restait plus aucune trace de la structure qui avait été construite à cet endroit près de 80 années auparavant.

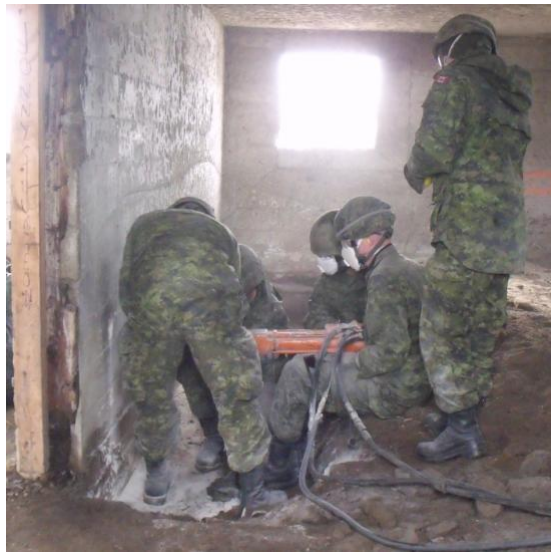
Des membres de la troupe creusent des trous de forage

Profitant du temps anormalement chaud pour la saison, les membres de la troupe se sont rendus sur le site de l'édifice le matin du 11 mars. Au début, ils ont utilisé des remorques SOHR, des concasseurs hydrauliques et des outils à main pour dégager la terre gelée qui s'était accumulée à l'intérieur de l'édifice. Pendant ce temps, une partie de la troupe a marqué l'emplacement des trous à forage où seraient insérés les explosifs. Deux équipes ont ensuite creusé les trous de forage. Une compétition amicale s'en est suivie durant laquelle une des équipes a réussi à creuser 26 trous de forage en moins de 26 minutes. Grâce au bon travail accompli le premier jour, le deuxième jour a été plus court. Les membres de la troupe ont vérifié de nouveau l'emplacement des charges et ont fait passer un câble de destruction jusqu'au pas de tir.

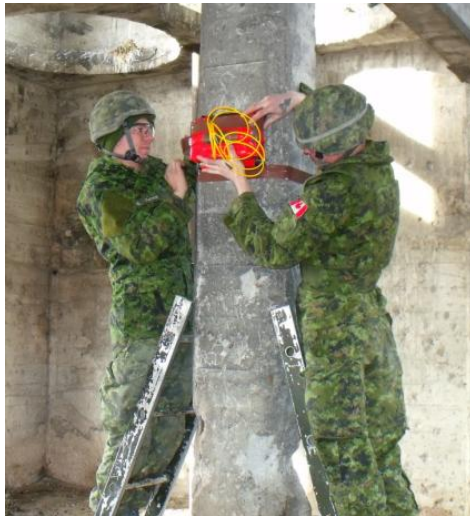
Le Sap Lelacheur et le Cplc Porter installent les charges explosives coupantes

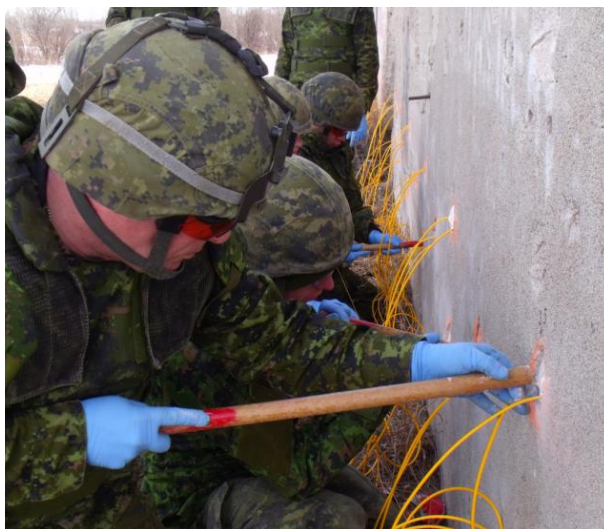
Des membres de la troupe remplissent des trous de forage
